## ENSAIO TERMOGRÁFICO DE MÓDULOS FOTOVOLTAICOS DO IFNMG – CAMPUS MONTES CLAROS

PIMENTA, N.C.S.<sup>1</sup>; FREITAS, I.S.O<sup>2</sup>; VANCONCELOS, L.A.<sup>2</sup>

<sup>1</sup>Discente do curso superior em Engenharia Elétrica IFNMG – *Campus Montes Claros*; <sup>2</sup>Docente do IFNMG – *Campus Montes Claros*;

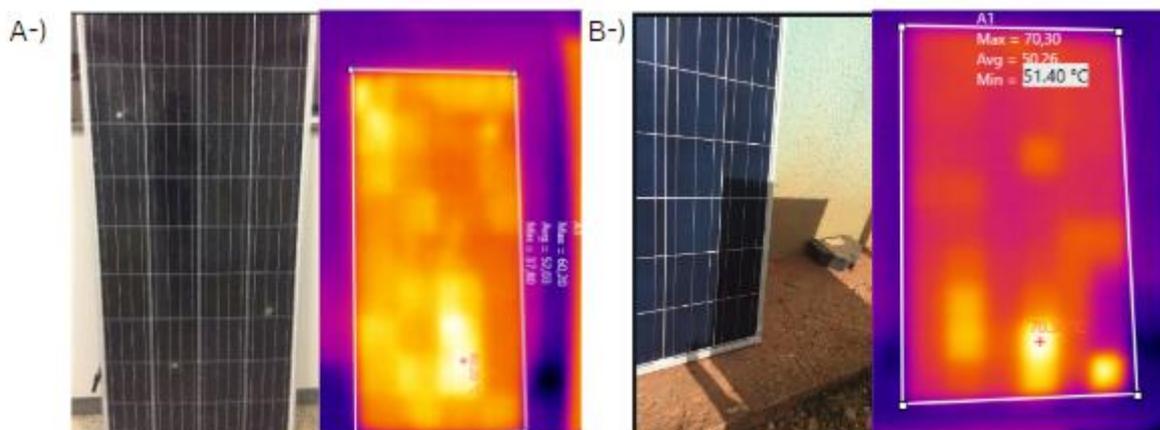
O primeiro ensaio consistiu na análise de um módulo com trincas e rachaduras perceptíveis (Figura 2A). O painel foi exposto à luminosidade natural e notou-se um comportamento esperado de acordo com a literatura, apresentando um sobreaquecimento em toda sua área, sendo que os pontos de maior aquecimento havia quebras na estrutura, assim o comportamento seguiu de acordo com as expectativas do estudo.

No segundo ensaio foi simulado, com o auxílio de outro módulo, um sombreamento parcial de célula no lado inferior direito (Figura 2B). O módulo avaliado não apresentava defeitos visíveis e estava no modo circuito aberto. Após ser exposto à luminosidade, foi tirado a foto e percebeu-se que o painel atingiu uma temperatura de  $66^\circ\text{C}$ , sendo que havia uma célula com uma temperatura registrada na ordem dos  $70^\circ\text{C}$ , temperaturas essas bem acima do limite especificado pelo fabricante.

**Figura 2.** Ensaios realizados A-) módulo quebrado; B-) módulo sem defeitos visíveis. Fonte: acervo do autor (2023).

A partir dos resultados é possível identificar que tanto trincas quanto sombreamentos podem causar elevações de temperaturas nos módulos fotovoltaicos, o que interfere diretamente na sua capacidade de geração podendo até trazer riscos significativos para instalação, visto que podem ser fonte de incêndios. Portanto, é válido destacar que a instalação de uma usina requer um alto nível de atenção quanto ao posicionamento dos módulos, pois esses podem sofrer danos quando não instalados de forma correta, ou até mesmo durante o transporte. Os danos sofridos podem ser imperceptíveis a olho nu e afetar na eficiência da usina, então a análise por termografia pode detectar esses danos de modo a garantir uma operação segura e eficiente de todo o sistema da usina, seguindo especificações de operação do fabricante e normas regulamentadoras.
