## DIAGNÓSTICO E PROPOSTAS DE CORREÇÕES DE TRINCAS DE UMA EDIFICAÇÃO ESCOLAR INSPECIONADA EM JANUÁRIA/MG

MOTA, N.G.<sup>1</sup>; DOURADO, L.F.N.<sup>2</sup>

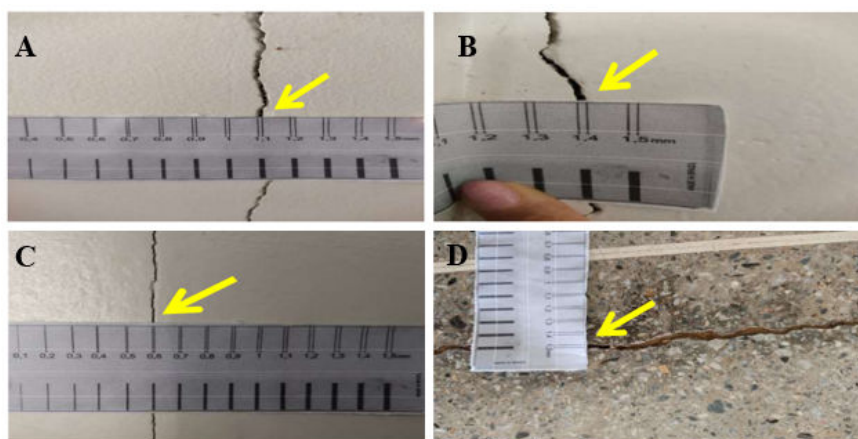
Foram diagnosticadas quatro aberturas sendo, uma na interface da estrutura e alvenaria na assistência ao educando (Local 1), uma na interface da estrutura e alvenaria do corredor do primeiro pavimento (Local 2), uma entre pilares no primeiro pavimento (Local 3) e uma no piso de granilite do segundo pavimento (Local 4) (Tabela 1 e Figura 1). Todas foram classificadas como trincas, pois estas possuíam espessura maiores ou iguais a 0,6 mm, de acordo a normativa ABNT NBR 15575: 2013.

A ocorrência da trinca entre os pilares, localizados no corredor do primeiro pavimento, provenientes da execução do revestimento argamassado sobre a junta de dilatação, tem como proposta de método corretivo fazer um reparo superficial, onde se realiza o descascamento e deixando a junta de dilatação exposta possibilitando aos ambientes uma estética mais agradável.

Como possível medida de restauração da trinca surgida no piso de granilite localizado no segundo pavimento proveniente de uma falha ou falta da realização da junta de dilatação, sugere-se primeiramente realizar a retirada de toda parte do piso que esteja trincada, dessa forma, procede-se com a limpeza do local usando uma escova de aço para remover os materiais aderidos na junta, logo após, fazer a limpeza da superfície tirando todo o pó e resíduos soltos. Posteriormente, recomenda-se a aplicação do selante, colocando o delimitador de profundidade na junta de dilatação, devendo respeitar o fator forma e a profundidade, e proteger as laterais com o uso de uma fita adesiva, para facilitar a limpeza final do procedimento. Deve-se ainda realizar a aplicação do selante de forma contínua assegurando o total preenchimento da junta e do contato com as bordas. Para fazer o acabamento deve-se molhar a espátula com água e detergente para realizar a remoção de todo excesso do selante, ao finalizar o processo retire as fitas adesivas colocadas como proteção, à secagem total do produto ocorre após 24 horas.

**Figura 1.** Trinca na interface da estrutura e alvenaria na assistência ao educando (A), na interface da estrutura e alvenaria do corredor do primeiro pavimento (B), entre pilares no primeiro pavimento (C) e no piso de granilite do segundo pavimento (D). Fonte: Arquivo pessoal (2022).

Para a trinca na interface da estrutura e alvenaria, localizadas na assistência ao educando e no corredor do primeiro pavimento, tem-se como proposta de correção fazer a reexecução do emboço utilizando como reforço uma tela metálica entre o pilar e a alvenaria, realizar a aplicação de um selante flexível nessa interface e finalizar a restauração com uma pintura acrílica (THOMAZ, 1989; SOUZA; RIPPER, 1998; ZANZARINI, 2016).
