## USO DA FERRAMENTA 5S PARA DIAGNÓSTICO ORGANIZACIONAL EM CANTEIRO DE OBRA SITUADO EM JANUÁRIA - MG

O canteiro de obras analisado contempla a execução de uma residência unifamiliar de 66m<sup>2</sup>, localizada na zona leste da cidade de Januária - MG. A edificação encontra-se inserida em um lote de 180m<sup>2</sup> de área e a realização das tarefas fica a cargo de dois trabalhadores, sendo um pedreiro e um servente.

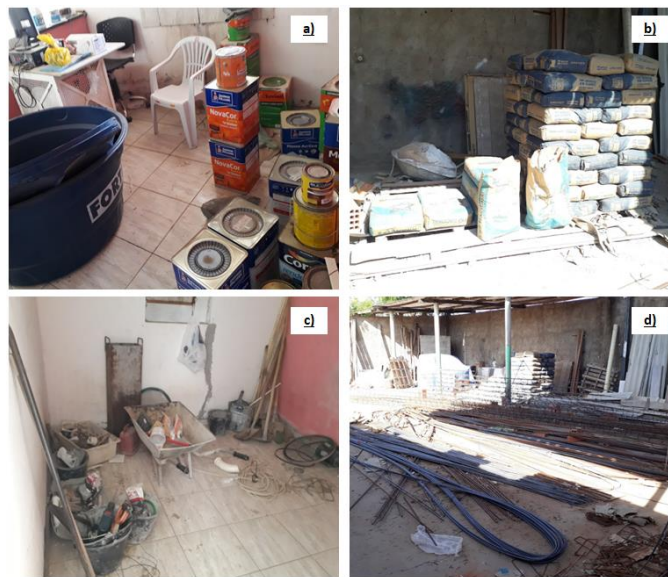
No quesito **utilização** foi observado como as instalações do canteiro de obras se encontravam em relação à poluição visual, ao acúmulo de máquinas e ferramentas, ao excesso de materiais de construção e a presença de mão de obra cuja utilização não estava sendo necessária no momento, sendo que, no canteiro de obras analisado há materiais diversos em grande quantidade, o que trás como consequências a perda das características físicas, a redução da qualidade dos insumos, a dificuldade tanto no acesso quanto na movimentação e transporte dos produtos, bem como prejudica o monitoramento dos prazos de validade dos materiais, Figura 1-a).

Em relação ao senso de **organização** foi analisado o arranjo físico do canteiro de obras, verificando a disposição e a forma de identificação de máquinas, equipamentos e materiais, bem como o modo de armazenamento dos insumos, no canteiro de obras em questão os insumos e equipamentos encontram-se expostos às intempéries, sem identificação e dispostos de forma que atrapalham a circulação, como ilustra a Figura 1-b).

**Figura 1.** Canteiro de Obras. Fonte: Arquivo Pessoal (2021)
